## ESTUDO DE CASO – REPARAÇÃO DE BURACO COM HABILFIX, ASFALTO FRIO

ESPAÇO DE TEMPO : 9 MESES, APLICAÇÃO EM AGOSTO DE 2016

LOCATION : ESPINHO, PORTUGAL

CLIENT : GROUPFIX - TELECOMUNICAÇÕES

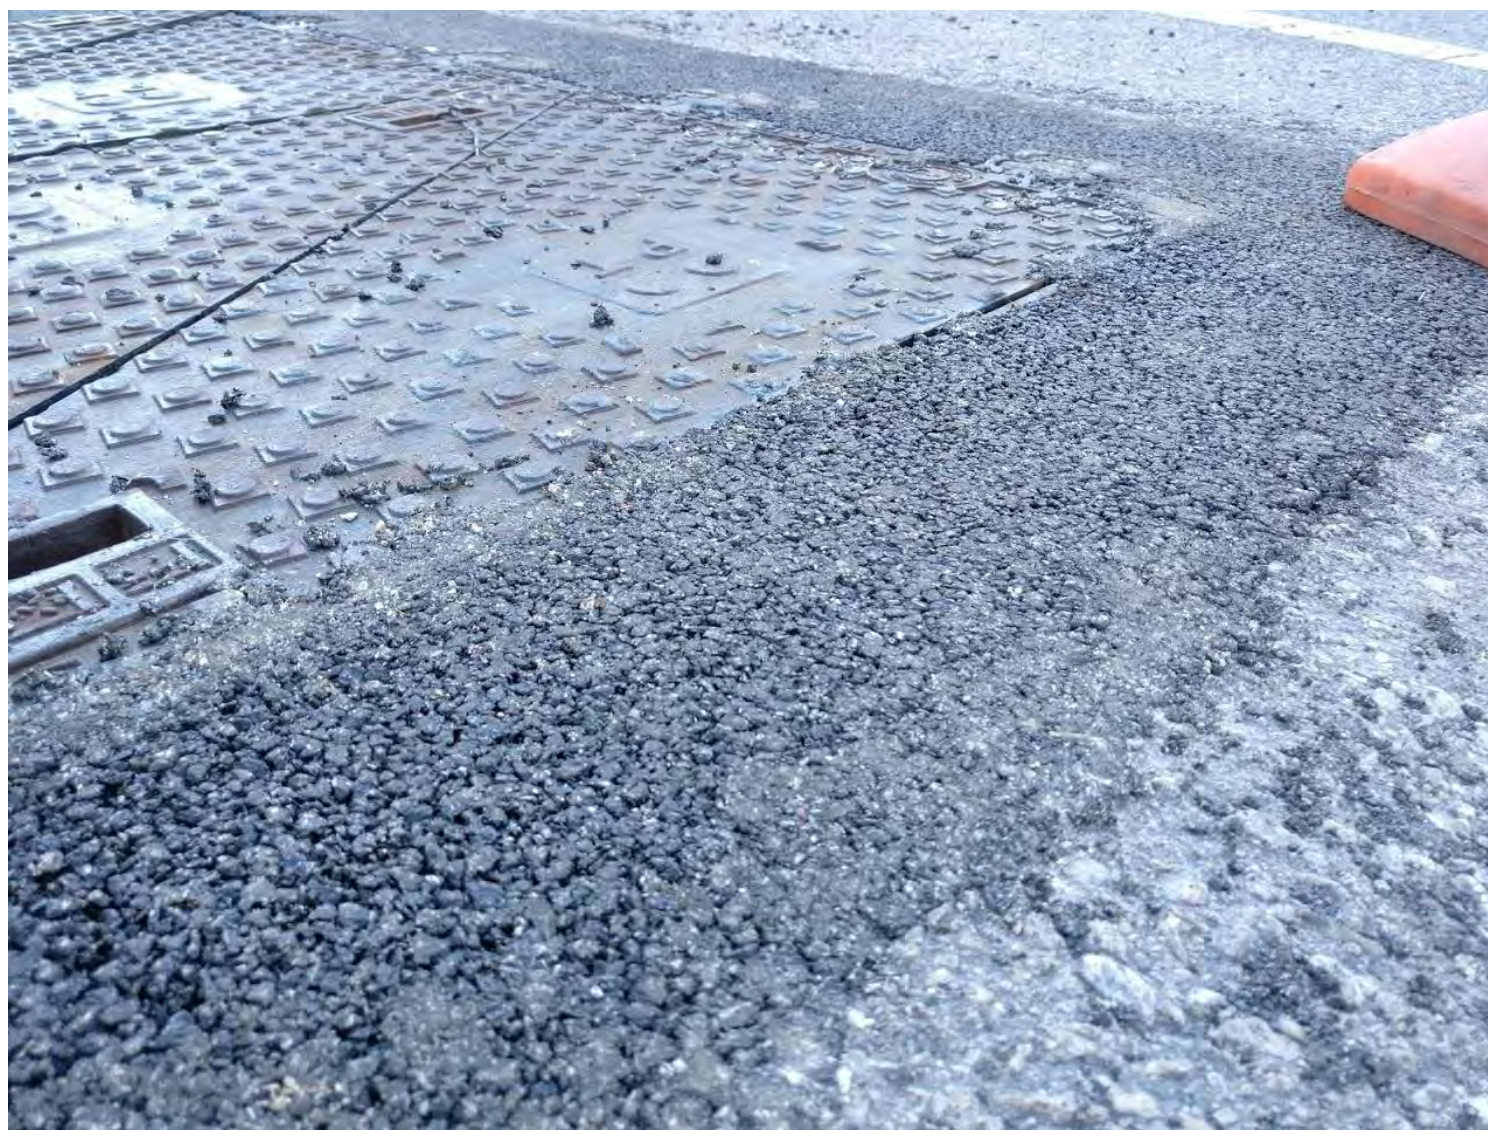
*Notas: O tráfego automóvel foi aberto de imediato após aplicação, a temperatura ambiente rondava os 26°C, o material continuava mole ao toque, mas não aderente aos pneus.*

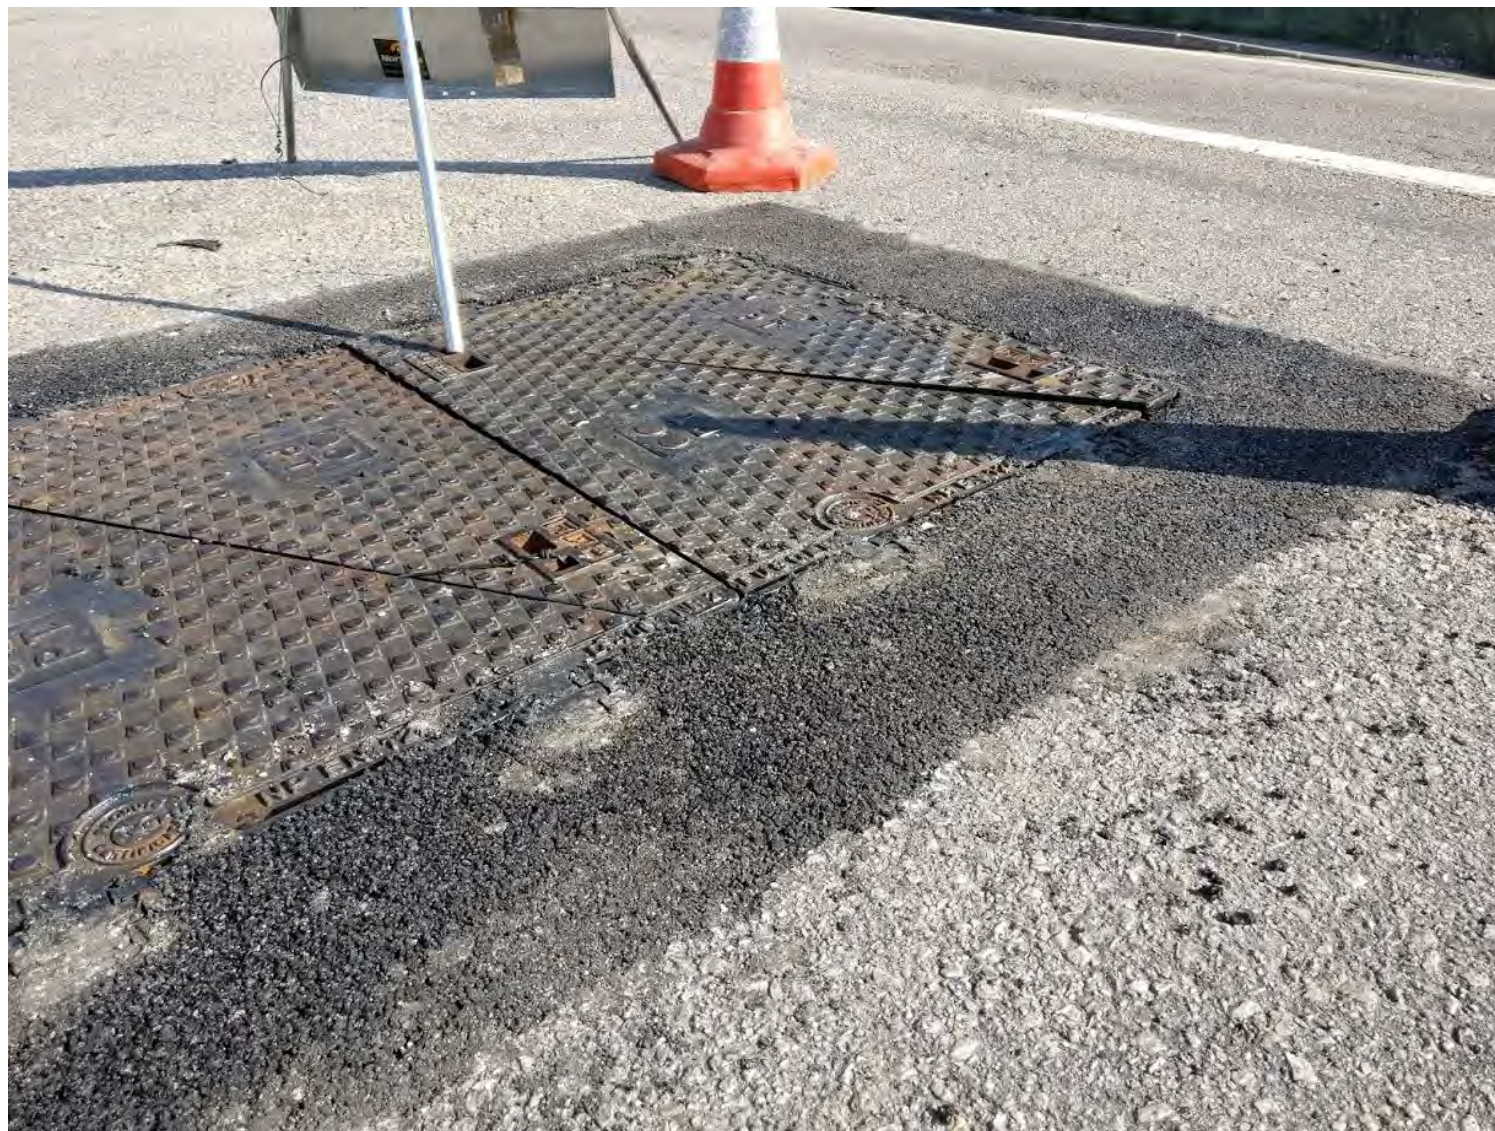
**Notas:** Os reparos no asfalto devem ter sempre uma caixa de assentamento para garantir um acabamento de qualidade. O nivelamento do material foi conseguido sem qualquer esforço.

Nesta específica reparação, foi adicionado um bocadinho de areia por cima para realização de testes e comparação.

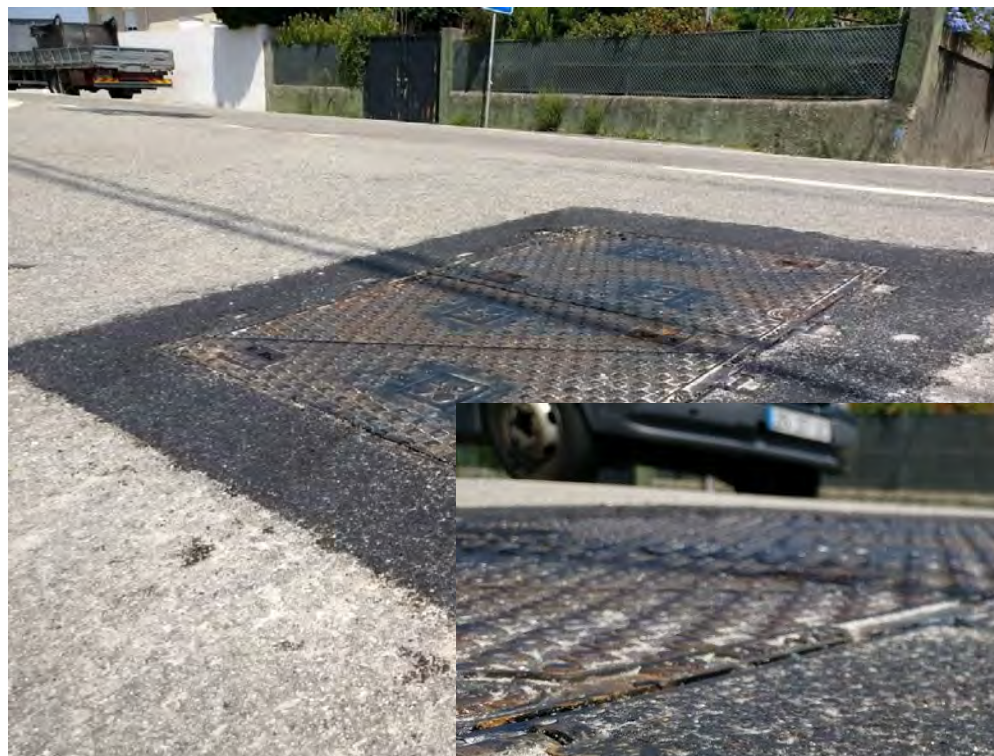
*Notes: Buraco nº1 (com areia adicionada após a compactação), está já sólido ao toque, não deformável e mantém uma superfície lisa.*

*Não houve deformação nem desagregação do material.*

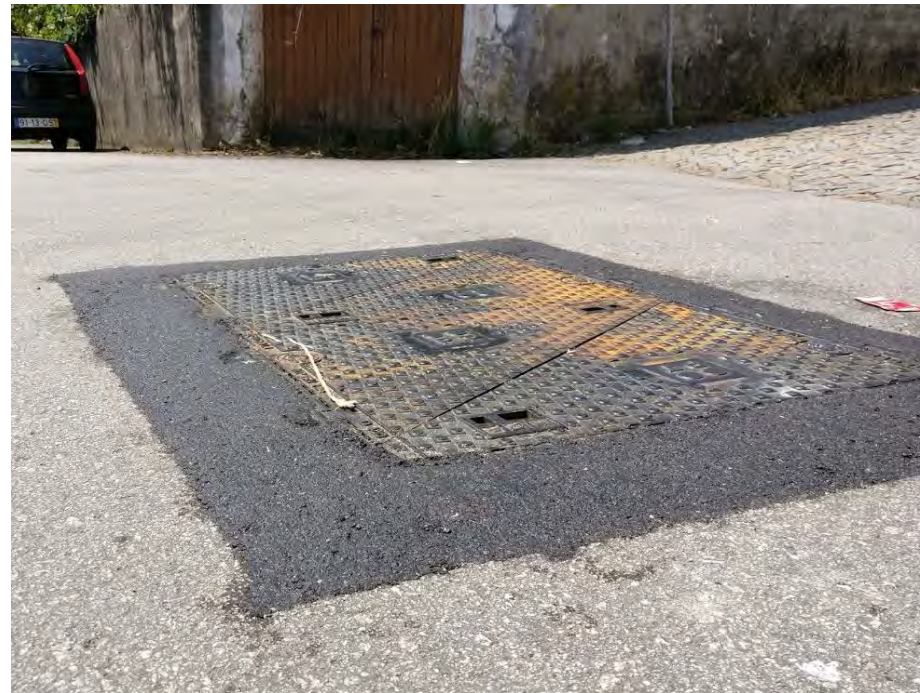
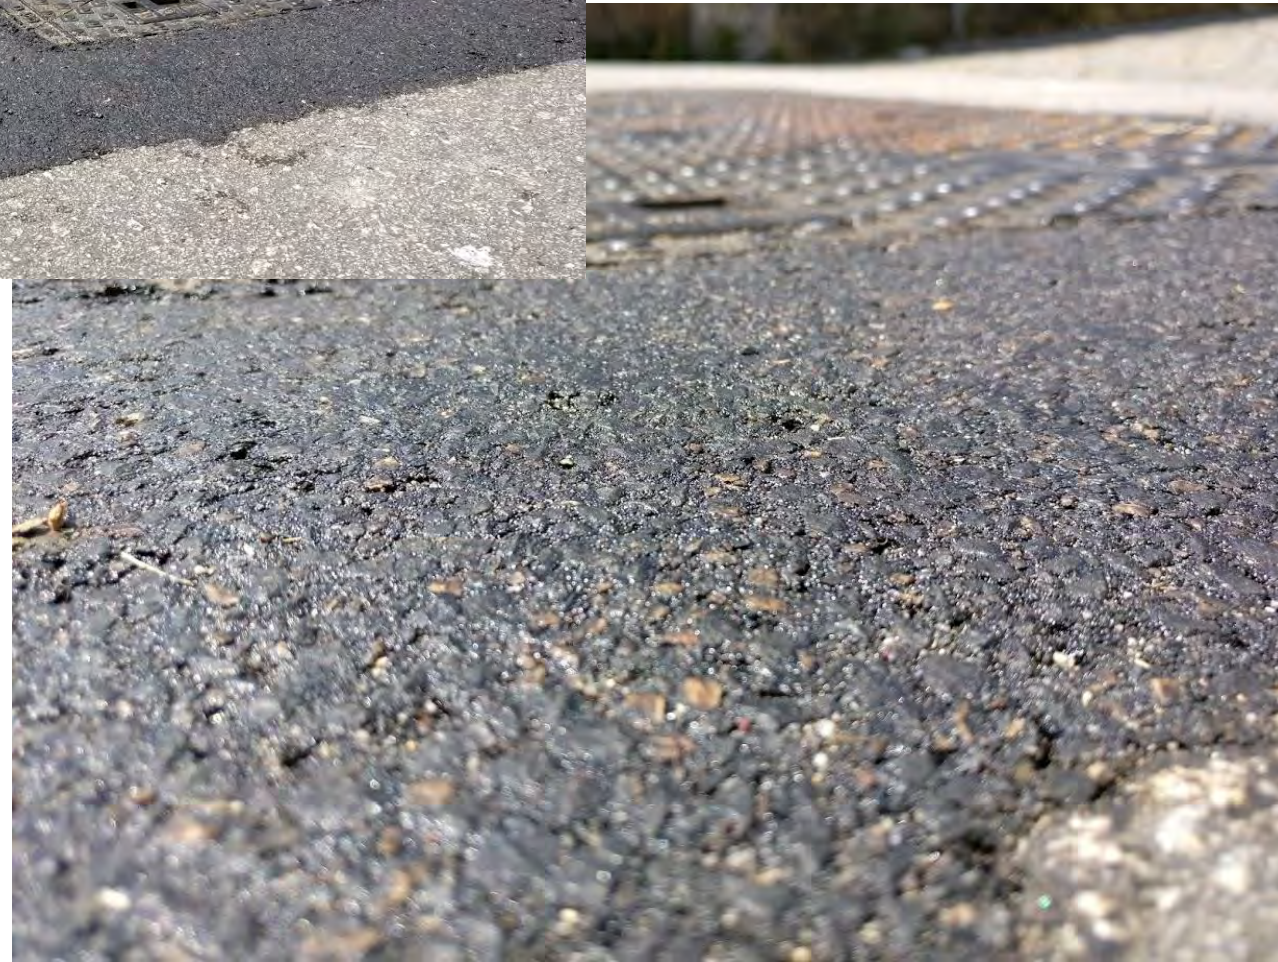
**Notas:** Buraco nº2 (**sem areia adicionada após a compactação**), encontra-se também sólido ao toque, não deformável e mantém uma superfície lisa. Pode ser ligeiramente pegajoso se for tocado com o dedo devido às condições meteorológicas quentes.

Não houve deformação nem desagregação.

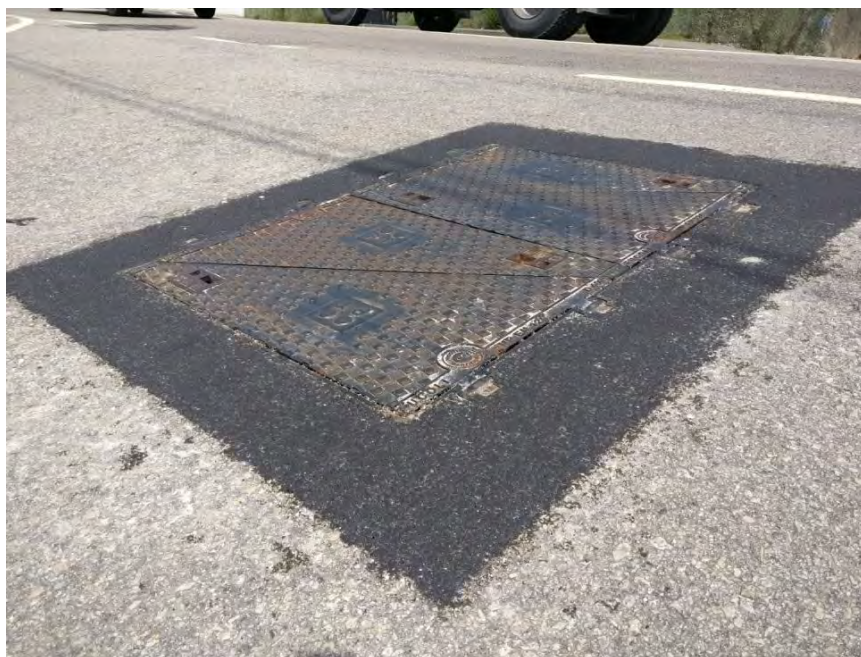
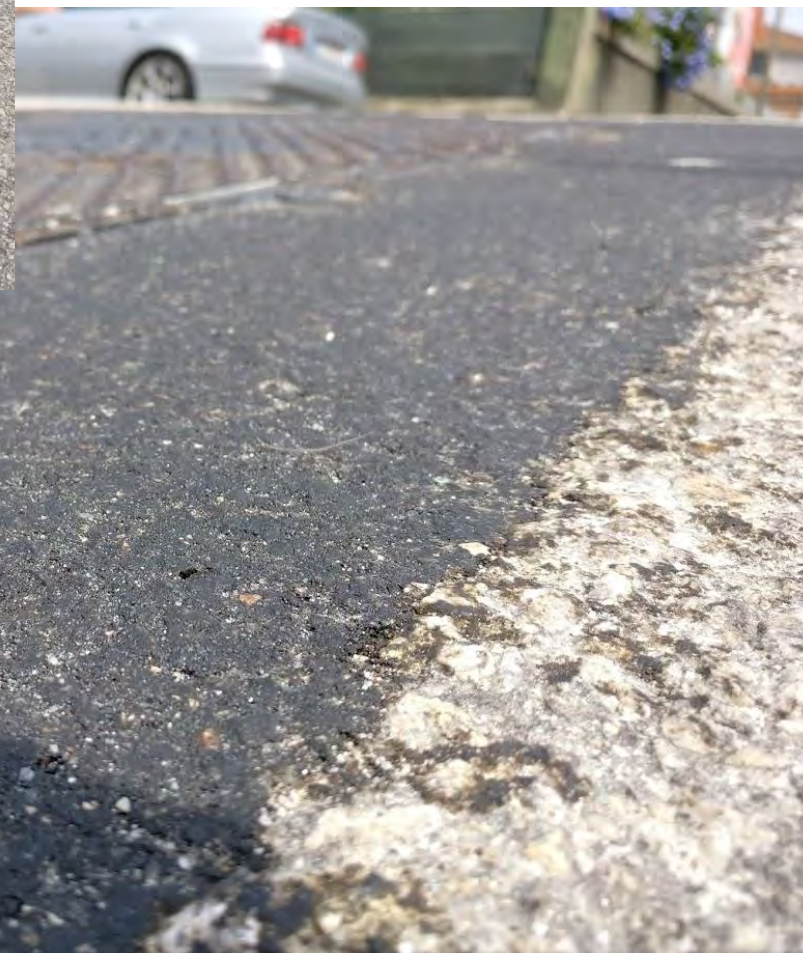
*Notas: Buraco nº1 (com areia adicionada após a compactação), está completamente sólida ao toque devido ao alto tráfego e a areia totalmente misturada com o betume.*

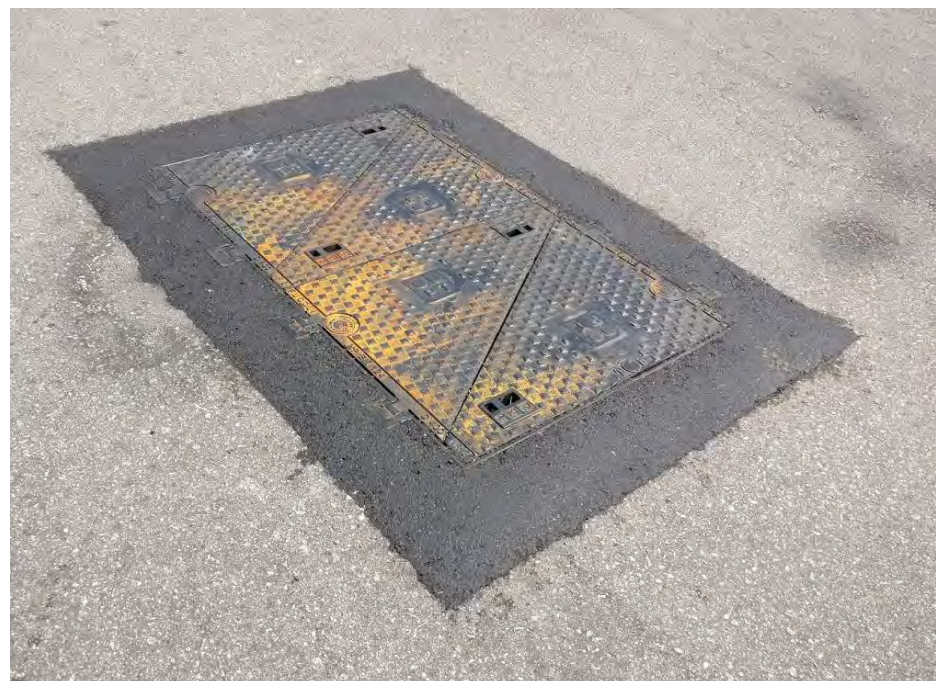
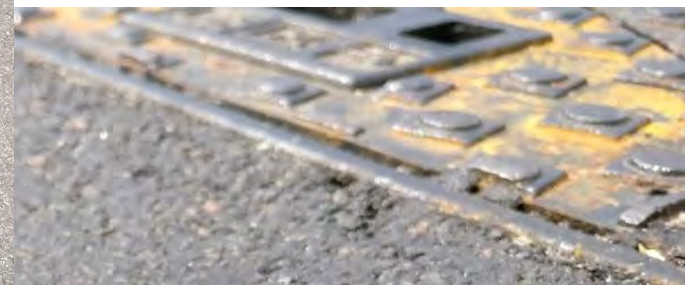
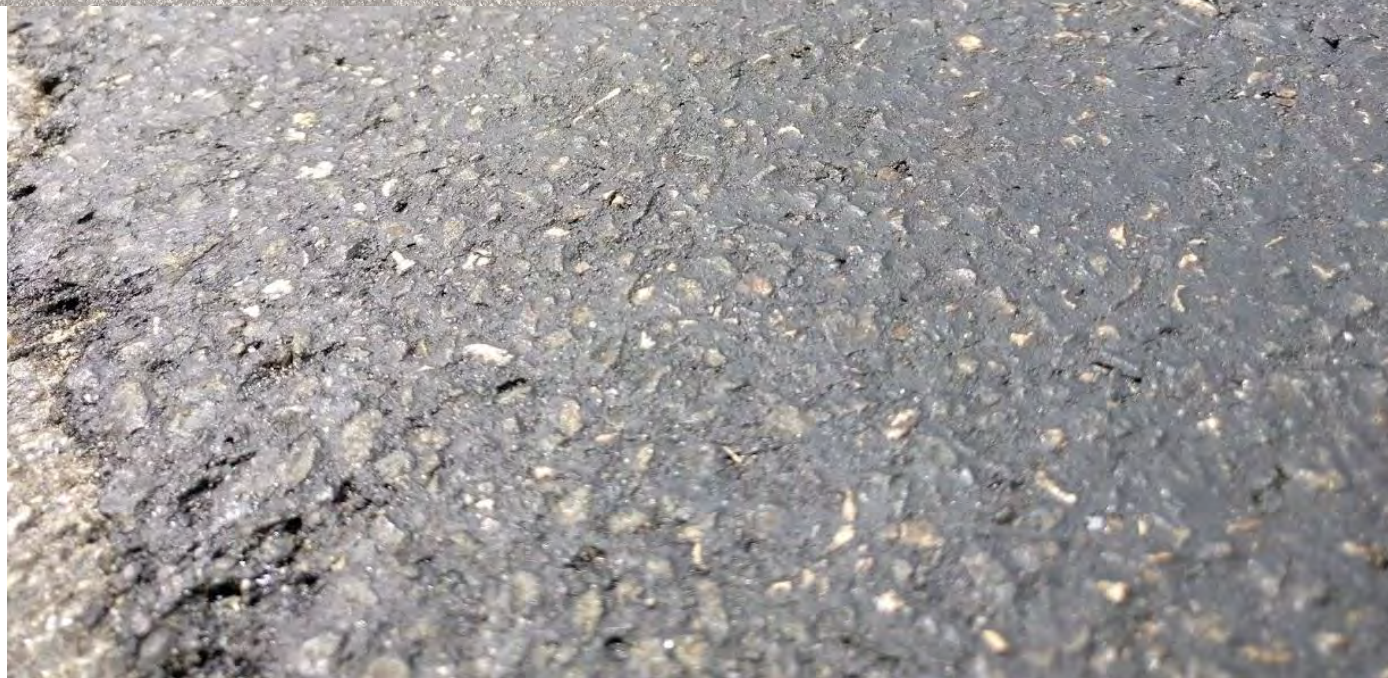
**Notas:** Buraco nº2 (**sem areia adicionada após a compactação**), está completamente sólido devido ao imenso tráfego automóvel e a falta de areia permitiu que o betume à superfície selasse a camada dando-lhe um acabamento suave.

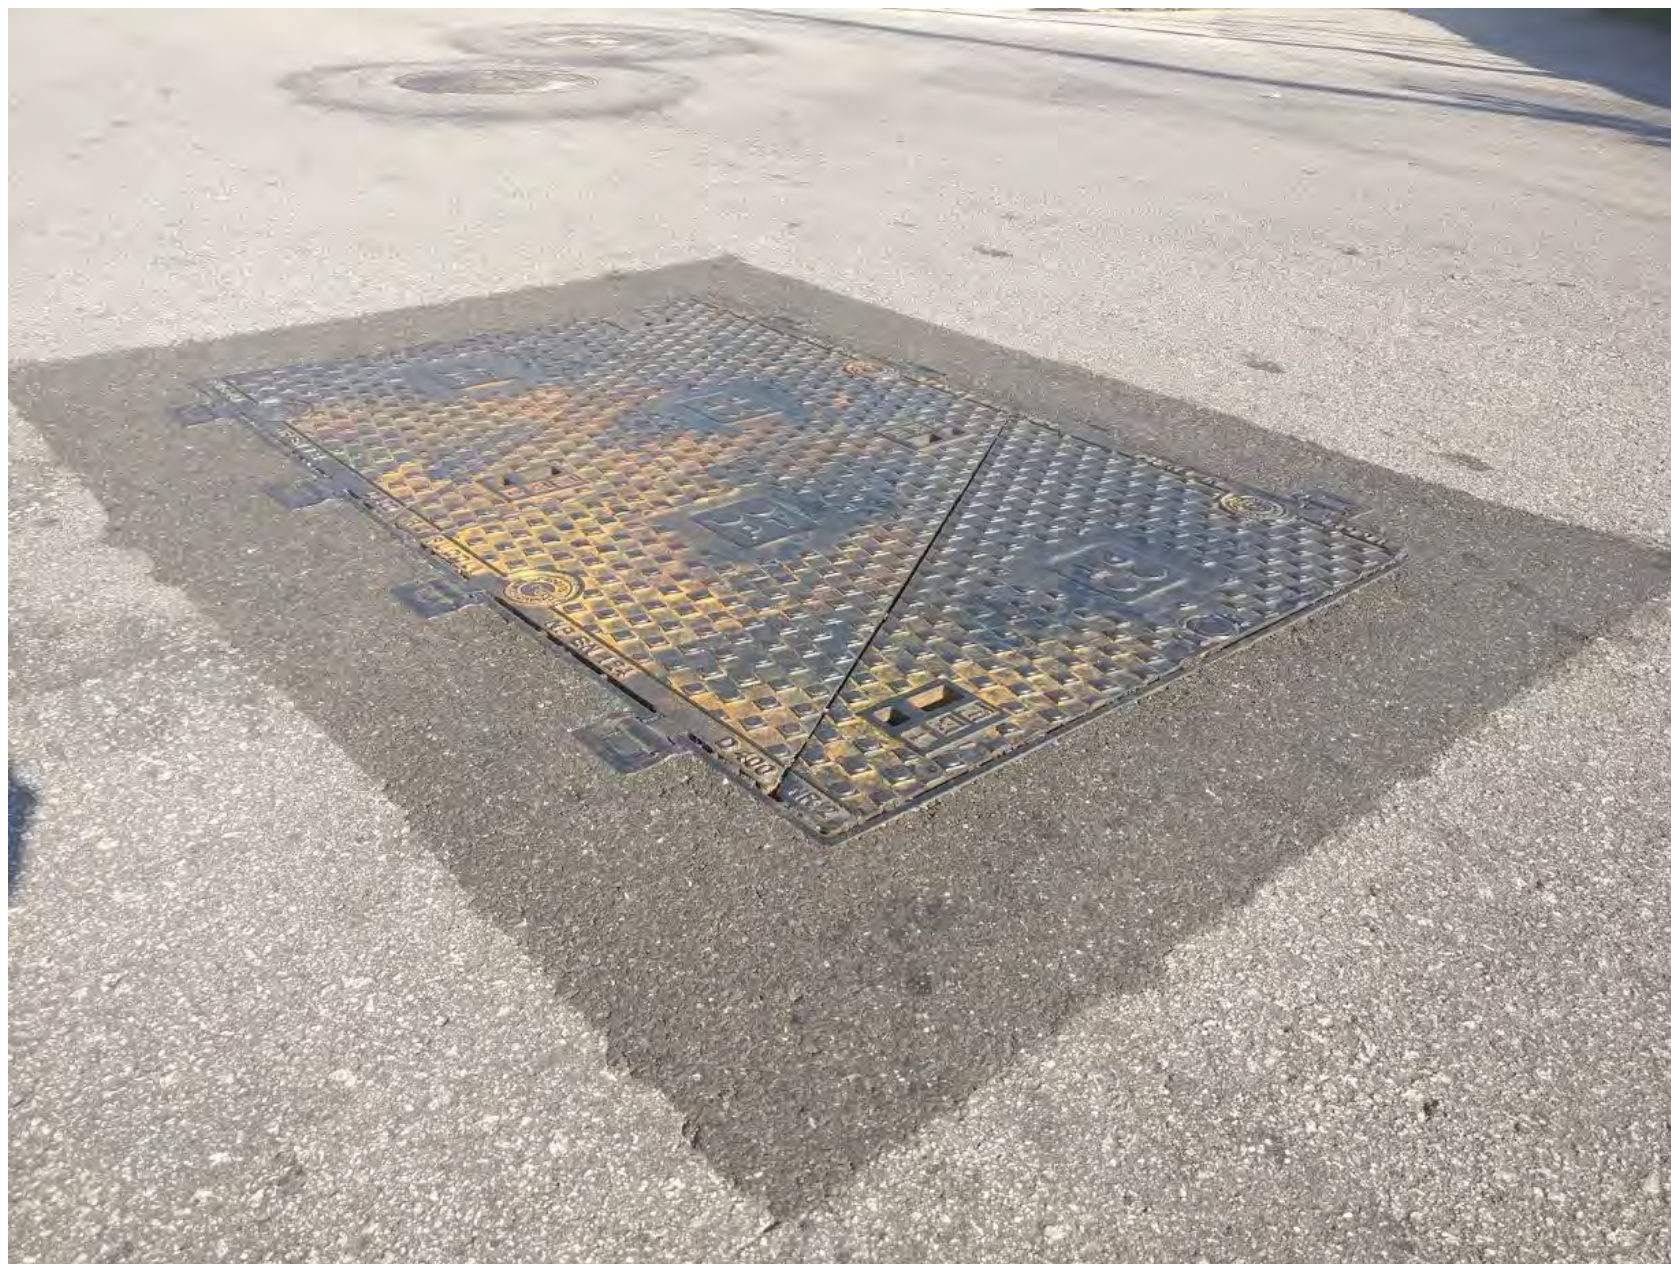
*Notas: Buraco nº2 (sem areia adicionada após a compactação), conseguiu-se misturar completamente com a estrada, conseguindo o mesmo revestimento visual, durabilidade e consistência, tal como o asfalto quente normal*

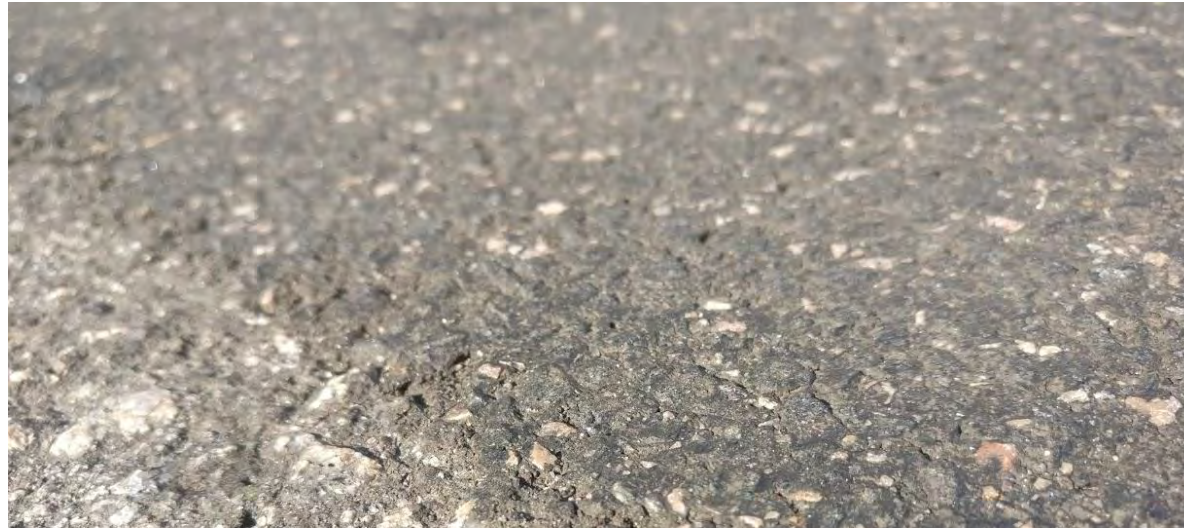
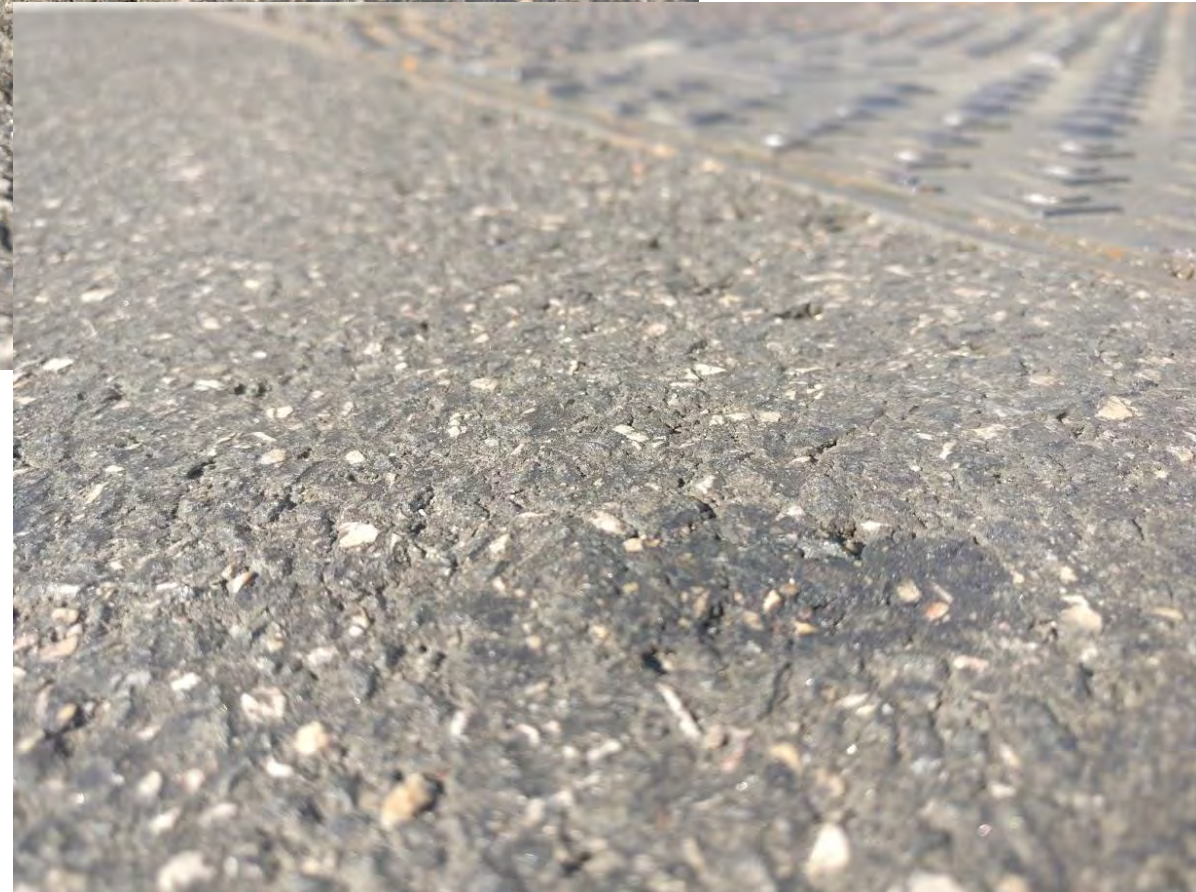
*Notas: Buraco nº2 (sem areia adicionada após a compactação), estas fotos "close-up" confirmam as afirmações anteriores, mostrando a fusão perfeita do nosso asfalto frio Habilfix com a estrada. Também mostra a união perfeita com a tampa metálica.*

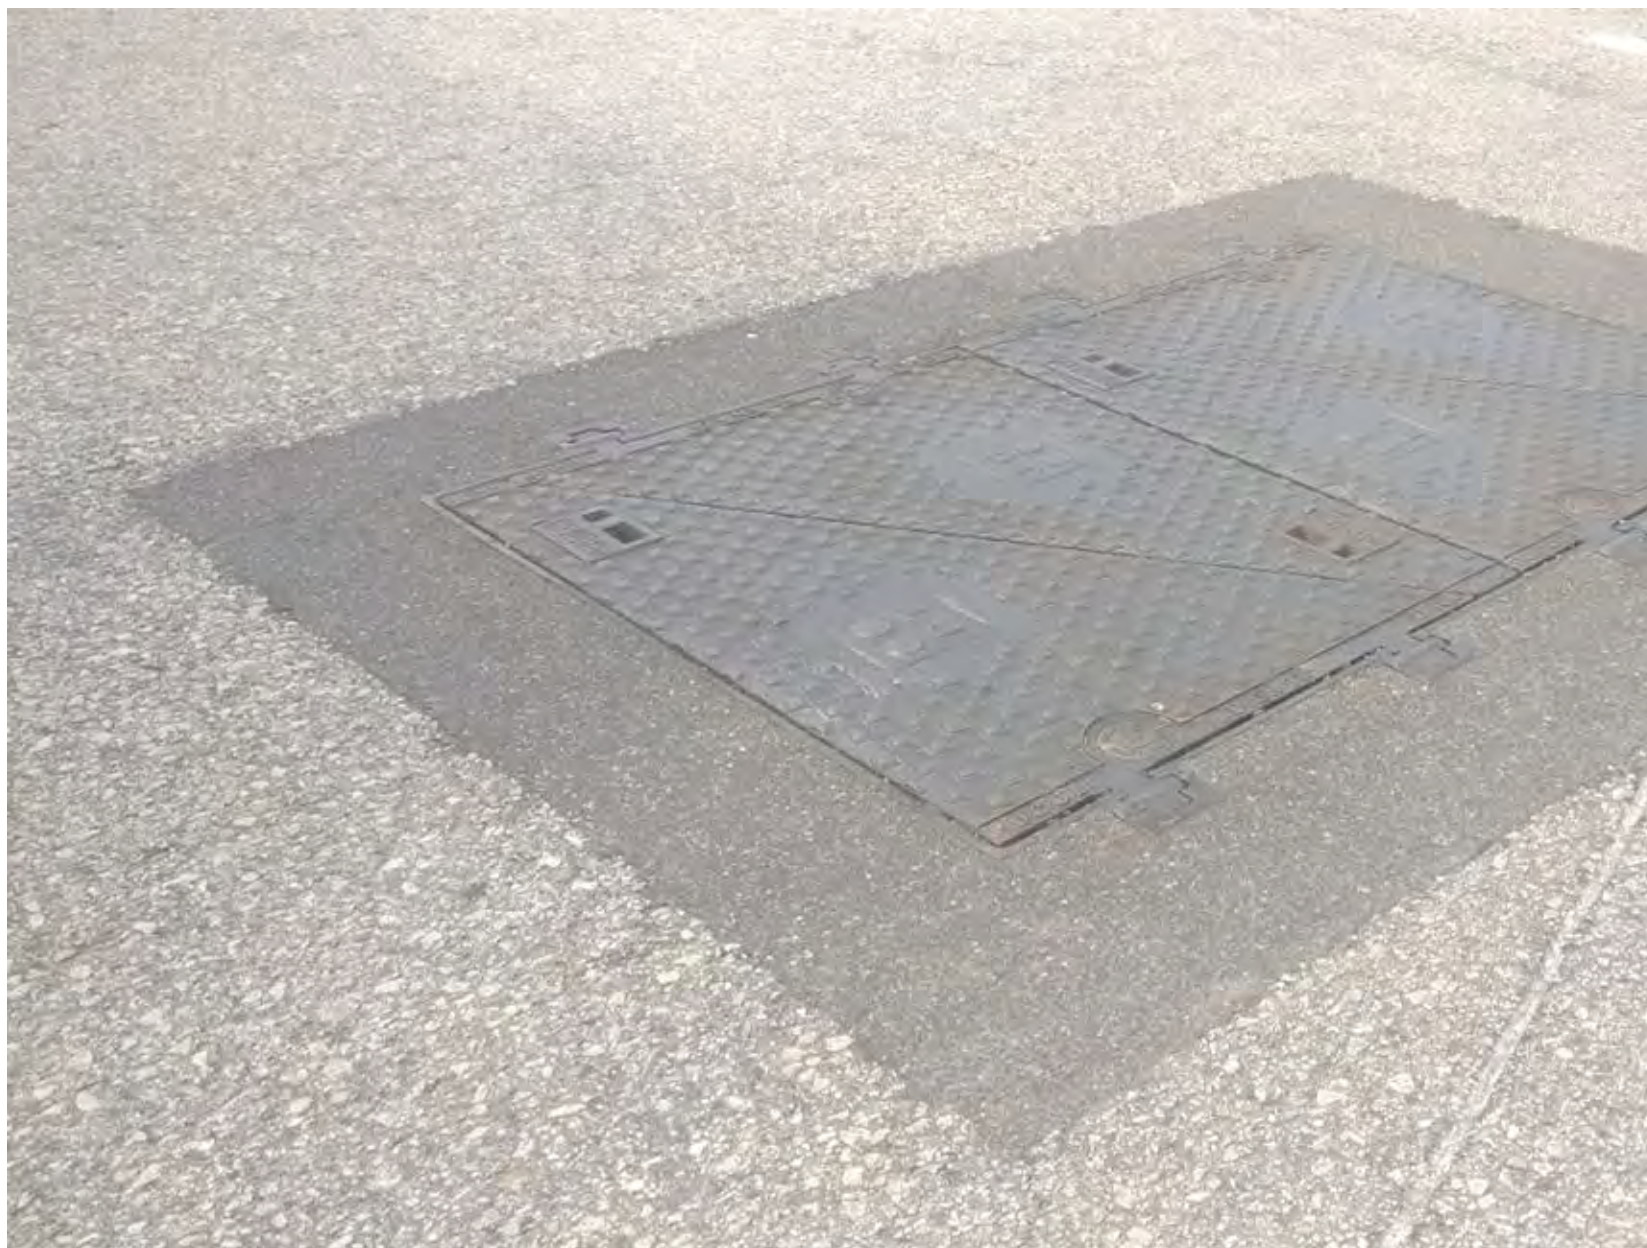
**Notas:** Buraco nº1 (com areia após a compactação), está com um aspecto perfeito com 0% desintegração.

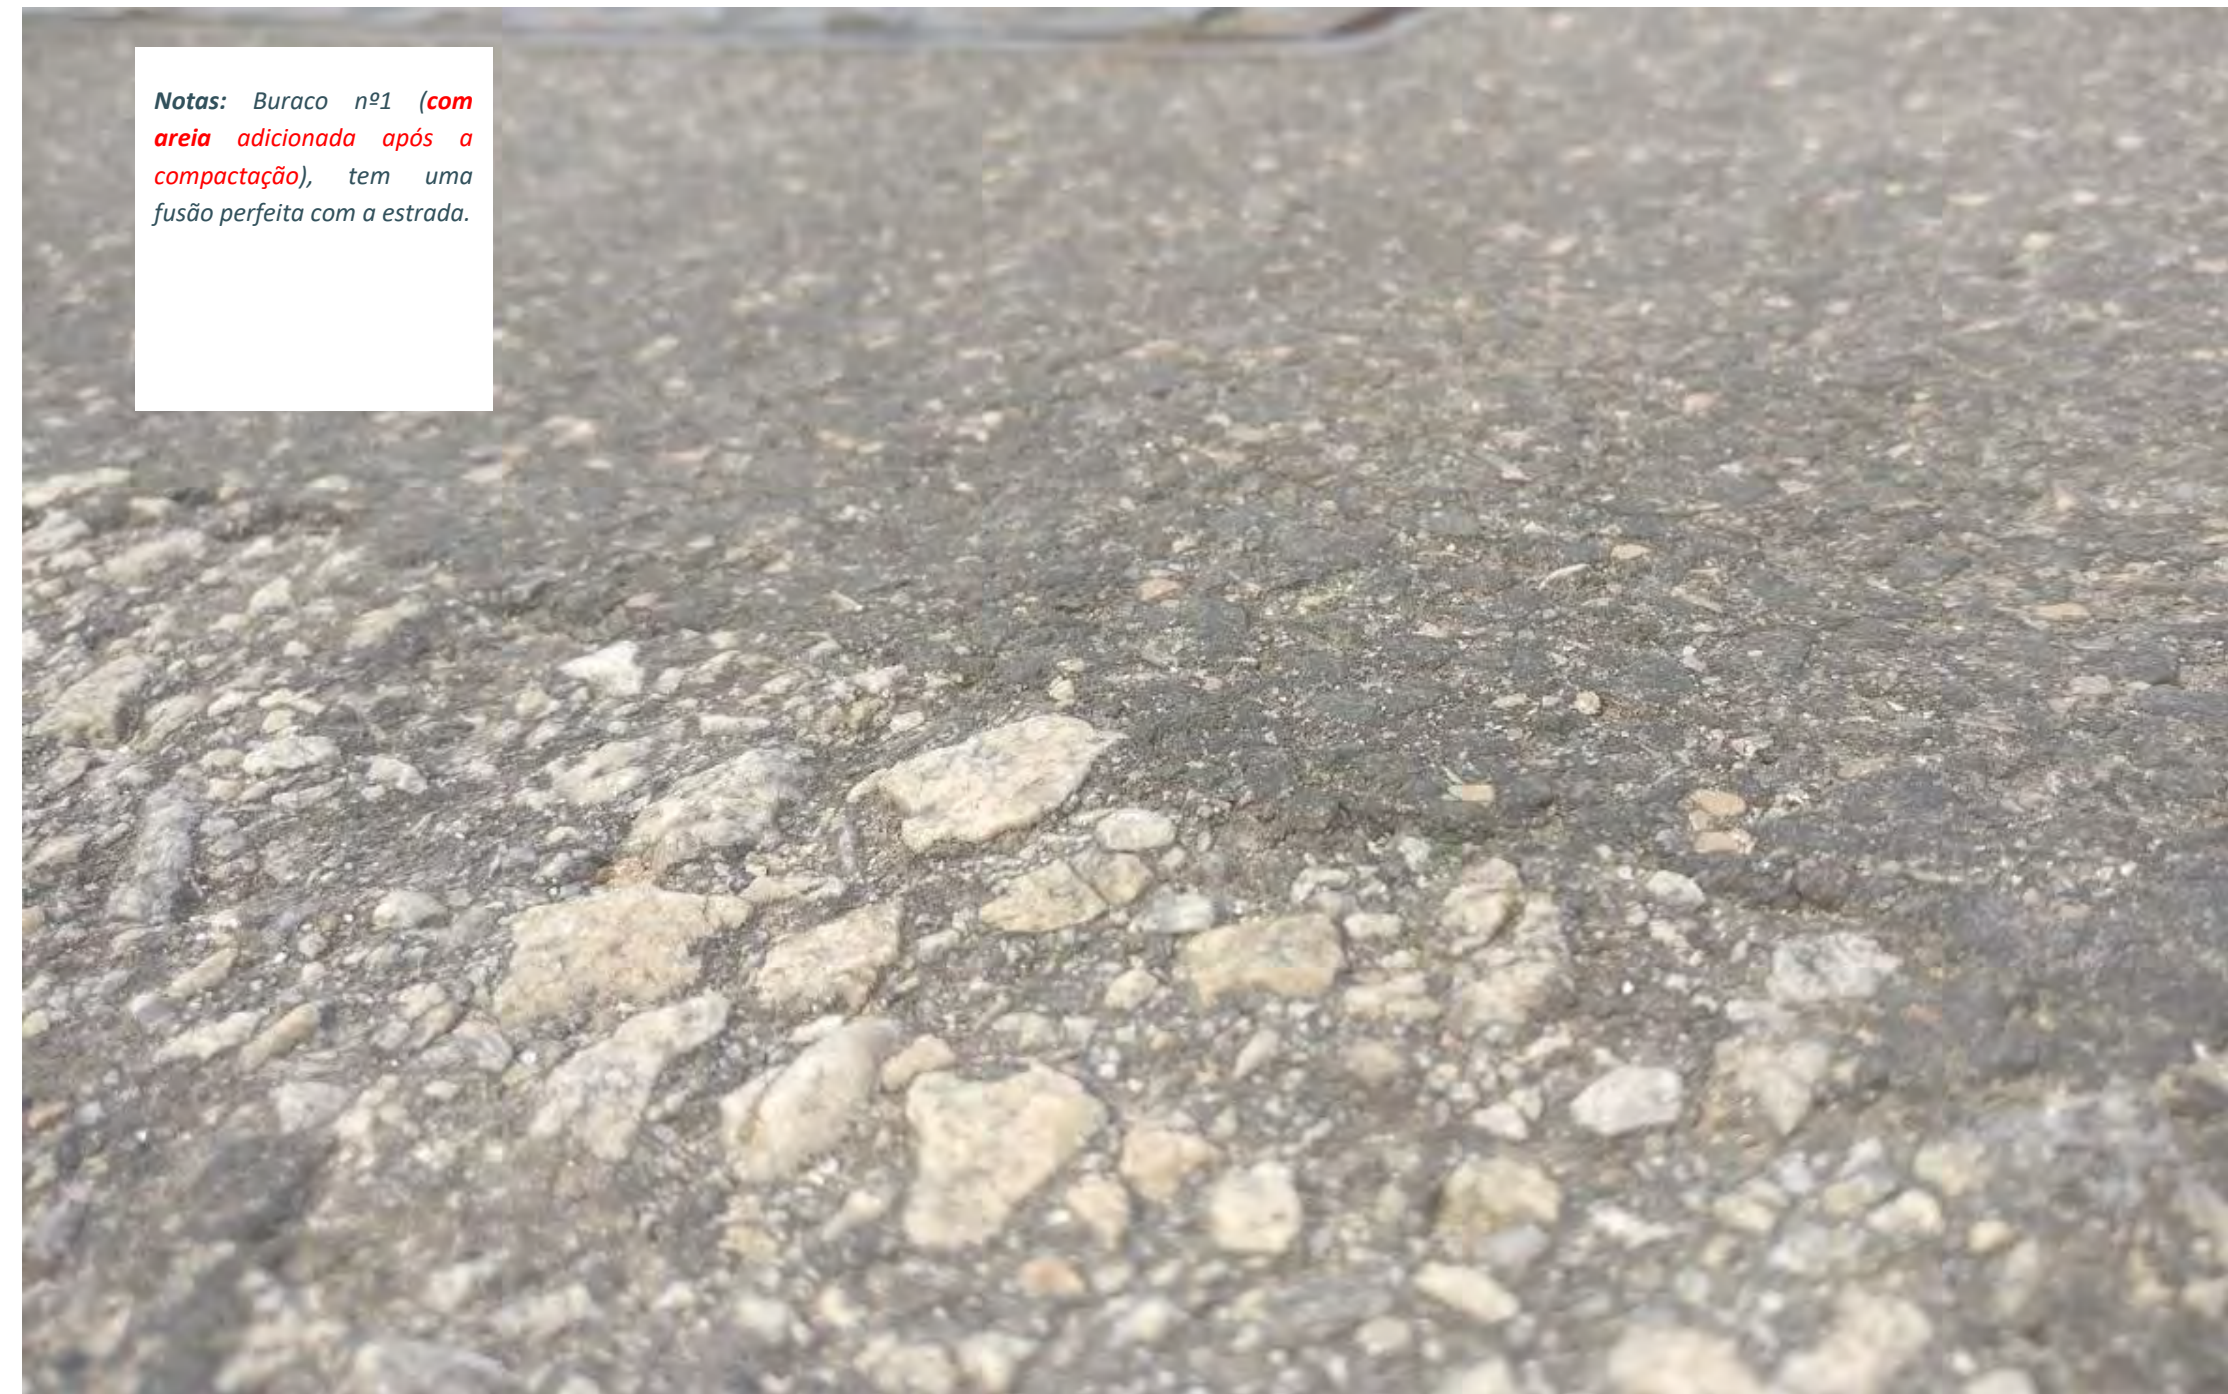
*Notas: Buraco nº1 (com areia adicionada após a compactação), tem uma fusão perfeita com a estrada.*

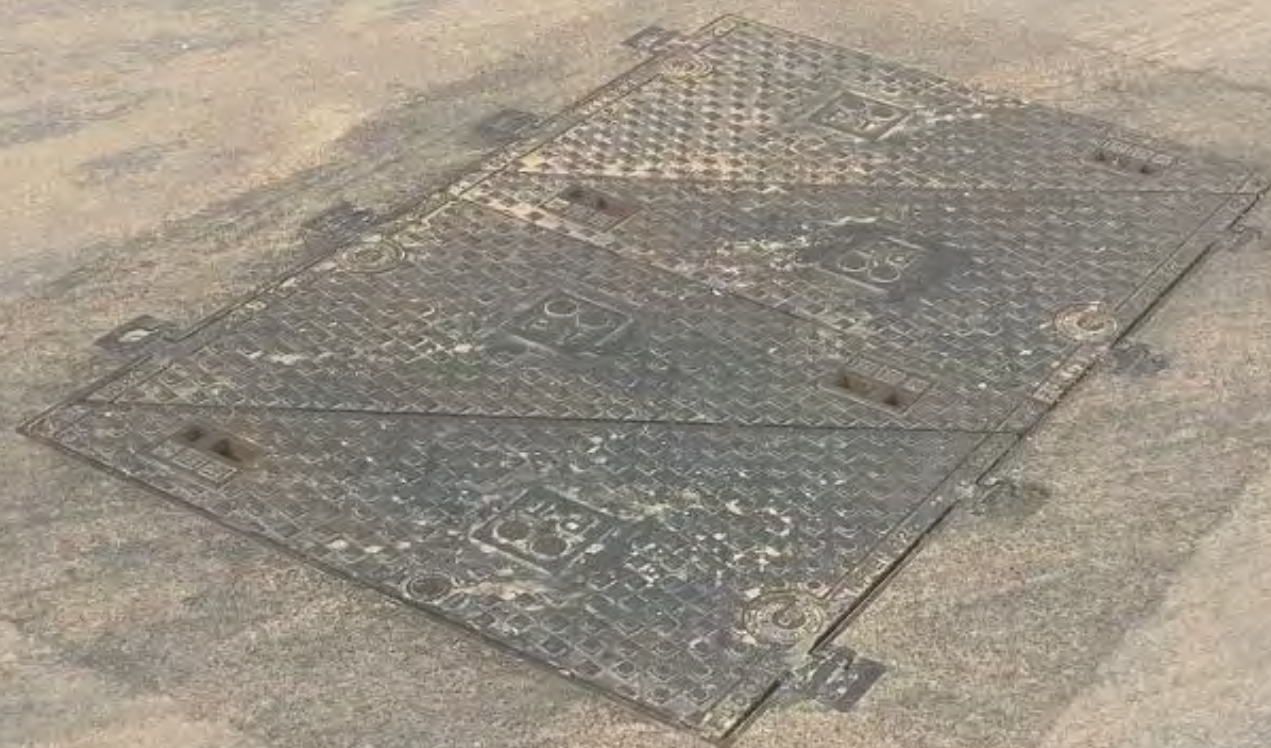
*Notas: Buraco nº2 (sem areia após compactação), está com um aspecto perfeito com 0% de desintegração.*

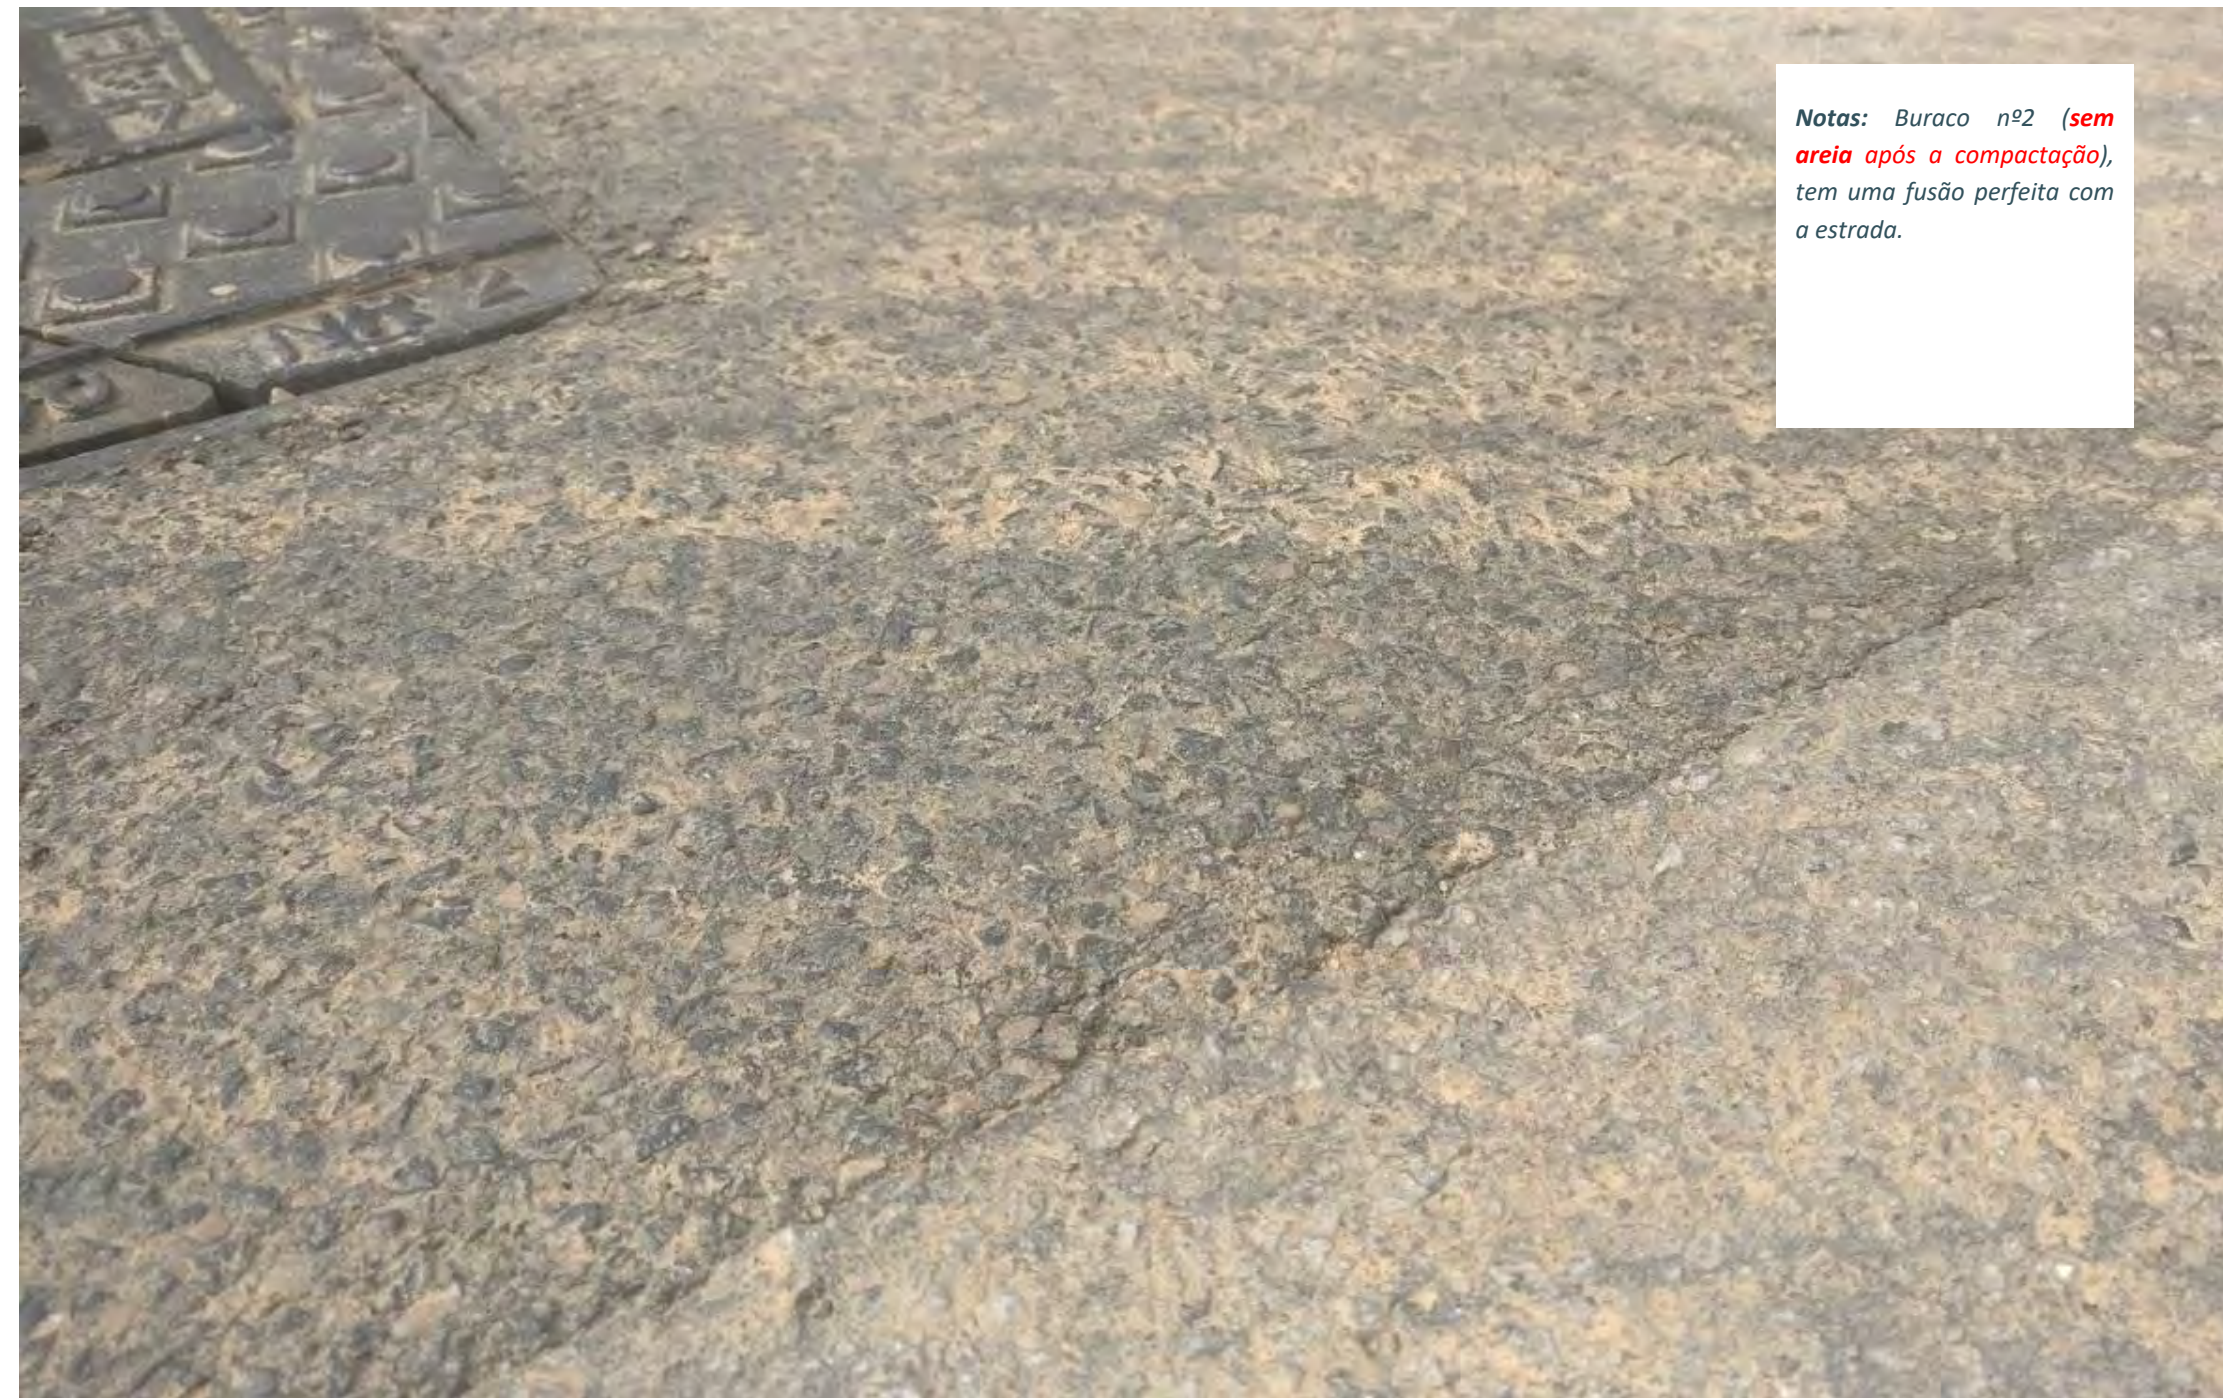
*Notas: Buraco nº2 (sem areia após a compactação), tem uma fusão perfeita com a estrada.*
